## **AVALIAÇÃO DO REVESTIMENTO DE TALUDE COM GEOSINTÉTICOS PARA CONTROLE DE EROSIÃO**

### **1 Introdução**

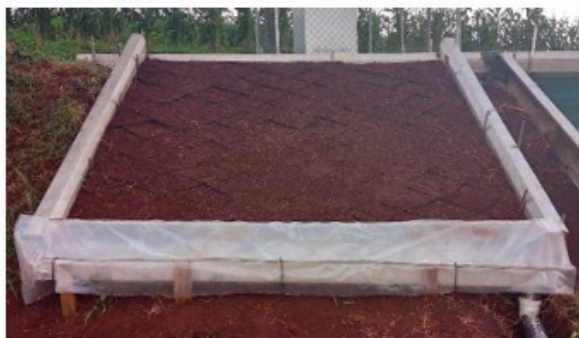
Parcela 1 – Geocélula FortCell

A perda de solo foi determinada por meio da instalação de quatro parcelas experimentais em um talude natural da Área Experimental da Universidade Federal da Fronteira Sul, campus Chapecó. A parcela 1 foi revestida com geocélula, a parcela 2 com geomanta, a parcela 3 com biomanta e a parcela 4 foi mantida com solo exposto para ser utilizada como parâmetro de análise, como apresentado na Figura 1.

Figura 1 – Disposição dos geossintéticos nas parcelas

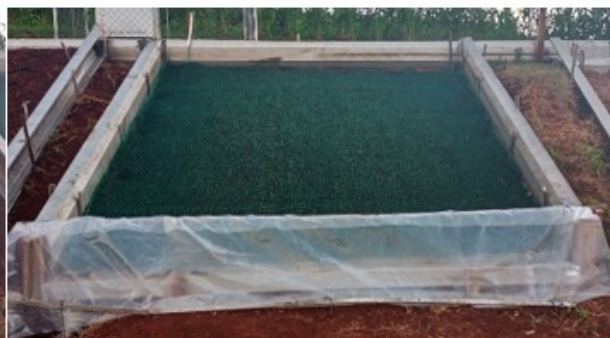
Parcela 2 – Geomanta MacMat

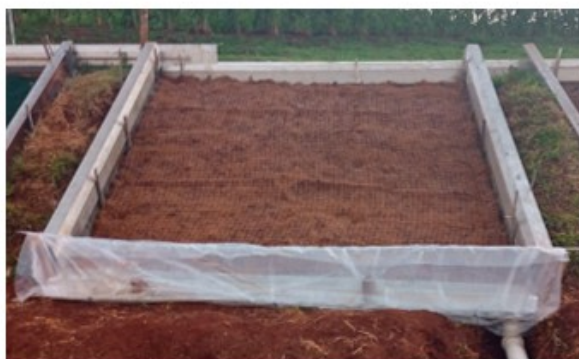
Parcela 3 – Biomanta Biomac

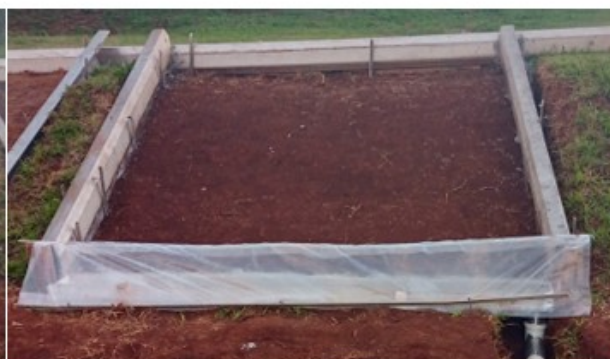
Parcela 4 – Solo exposto

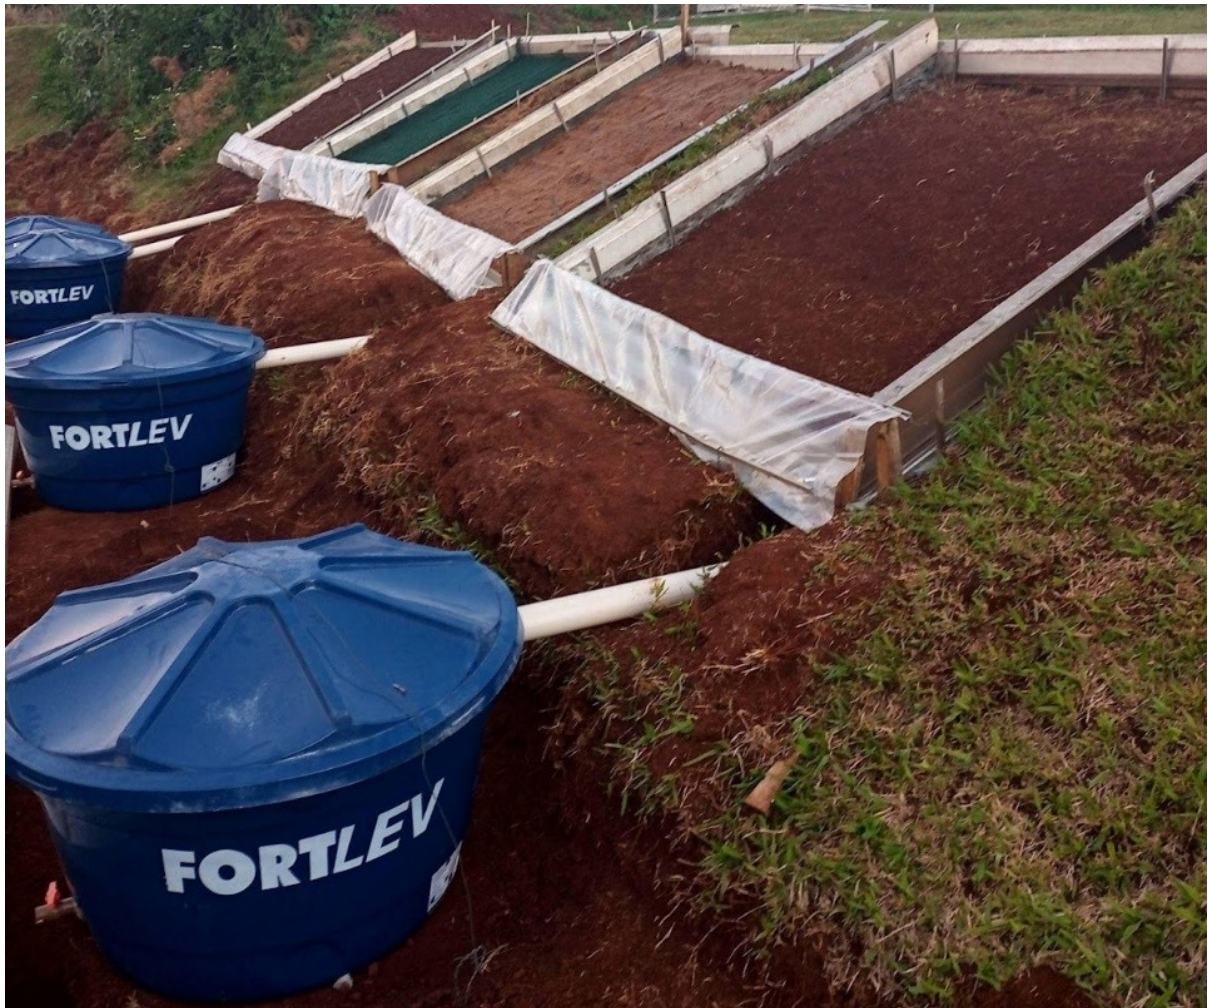
Cada parcela possui uma área de 2m x 2m e um sistema coletor da água e sedimentos composto por uma calha com inclinação de 1%, que conduz a suspensão de água e sedimentos por meio de tubos de PVC de 75 mm de diâmetro até uma caixa d'água com capacidade de 310 L. Dentro da caixa d'água a fração grossa da suspensão é inicialmente captada por um balde de 20 L. Na Figura 2 é possível visualizar as parcelas e o sistema de coleta utilizado.

Figura 2 – Sistema de coleta da suspensão de solo e água

A coleta do material erodido iniciou-se no mês de novembro de 2021, estendendo-se até julho de 2022, realizando-se após cada período de chuva. Nas coletas, fazia-se a retirada do solo remanescente nas calhas e da suspensão de solo e água presente nas caixas de água. Media-se o volume de escoamento gerado e a fração de solo era levada para laboratório para secagem na estufa. Após a completa evaporação da fração líquida, realizava-se a pesagem do material para determinar a quantidade de solo seco erodido.
