AVALIAÇÃO DE CANAIS URBANOS EM CHAPECÓ/SC: aplicação teste do Protocolo de Avaliação Rápida de Rios Urbanos (PARU)

Quadro 1 – Imagens e características observadas em cada trecho analisado

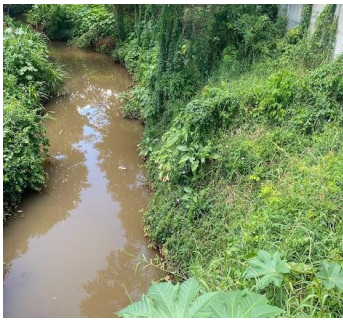
Localização	Fotografia	Descrição	Resultado PARU
Ponto 1 – Lajeado Bela Vista Localização: Bairro Líder.

Trecho de rio localizado em área urbana, próximo ao Shopping Pátio Chapecó. Margens com algumas partes erodindo. Ocupação das margens por residenciais e diversas indústrias. Canalização em trecho da rua.	60,5 pontos Resultado = boa (alterado)
Ponto 2 – Lajeado Passo dos Fortes Localização: Bairro Passo dos Fortes.

Em todos os pontos analisados pelo PARU, é visível a presença de assoreamento, deposição sedimentar nas margens do canal e no fundo do rio, alguns em maior quantidade, como é o caso do ponto localizado no Lajeado Passo dos Índios (Ponto 3), que apresenta um nível baixo de água e presença de diversos bancos de sedimentos em seu leito. Em outros, com uma profundidade maior, constata-se lama no fundo do seu canal, a exemplo o trecho localizado no Lajeado Bela Vista (Ponto 1).

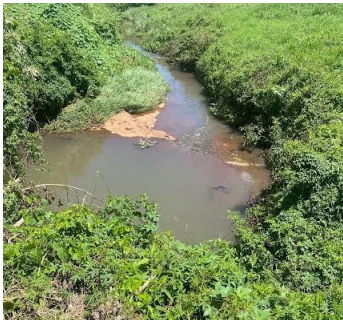
Local com trecho de vegetação maior, onde as residenciais e industriais ficam mais distantes do ponto de análise. Canalização presente na rua. Presença de lixos sólidos em margens e no canal. Água menos turva e presença de lama no fundo do canal.	87 pontos Resultado = ótima (recuperado)
Ponto 3 – Lajeado Passo dos Índios Localização: Bairro Presidente Médice.

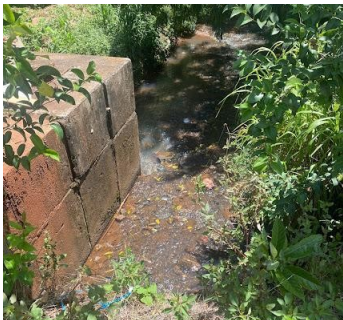
Trecho analisado com margens erodindo, presença de bastante cascalho no fundo do rio e assoreamento em alguns pontos. Presença de grande canalização na rua, é possível ver as galerias que fazem parte desta canalização. Nas duas margens a ocupação é residencial e industrial, pouca vegetação presente.	40,5 pontos Resultado = regular (impactado)

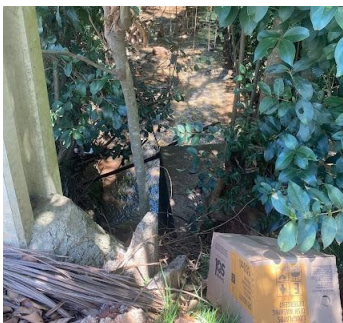
Ponto 4 – Lajeado Santa Maria Localização: Bairro Santa Maria.

Este afluente está praticamente todo canalizado no bairro, foi possível encontrar esse pequeno trecho aberto. Local com odor característico de esgoto, presença de lixo sólido nas margens. Porém, há presença de vegetação bastante densa na região, com árvores de grande porte. Nas margens existe ocupação residencial.	68 pontos Resultado = boa (alterado)
Ponto 5 – Lajeado Palmital Localização: Bairro Quedas do Palmital.

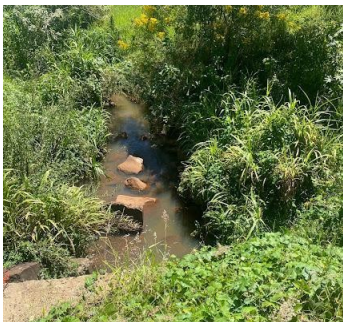
Ponto localizado em uma área de bastante vegetação e presença de aves. No local existe uma canalização na rua, mas na maior parte o restante do canal se encontra aberto. Não existe odor nem a presença de lixos sólidos. Ocupação das margens por vegetação, residências e indústrias estão mais distantes deste trecho.	95 pontos Resultado = ótima (recuperado)
