INUNDAÇÕES NA CIDADE DE CORONEL FREITAS (SC): UMA ANÁLISE HISTÓRICO-GEOGRÁFICA

Indianara Belé

Ederson Nascimento

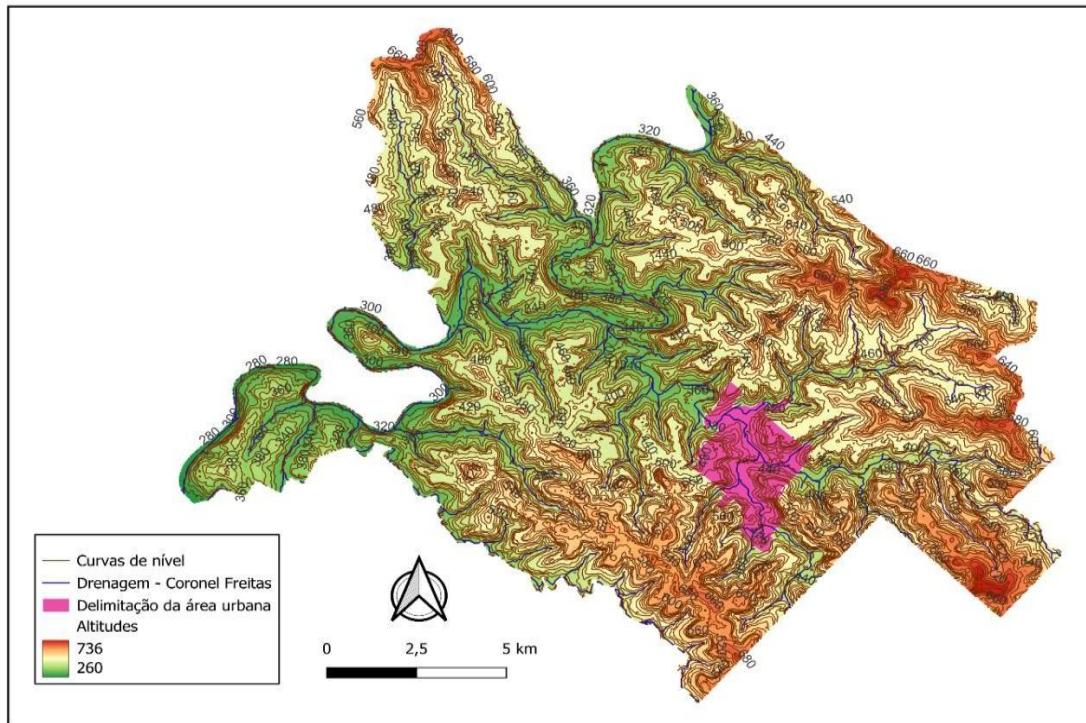
Elaborado por: Indianara Belé, 2024.
Fonte: Satélite ALOS AW3D30; IBGE; SIGSC.

Figura 1 – Caracterização topográfica e hidrográfica com a delimitação da área urbana de Coronel Freitas.

A cidade está assentada sobre um sítio urbano com topografia bastante acidentada (Figura 1), e as áreas próximas às margens dos rios são ocupadas tanto por residências quanto por estabelecimentos comerciais.

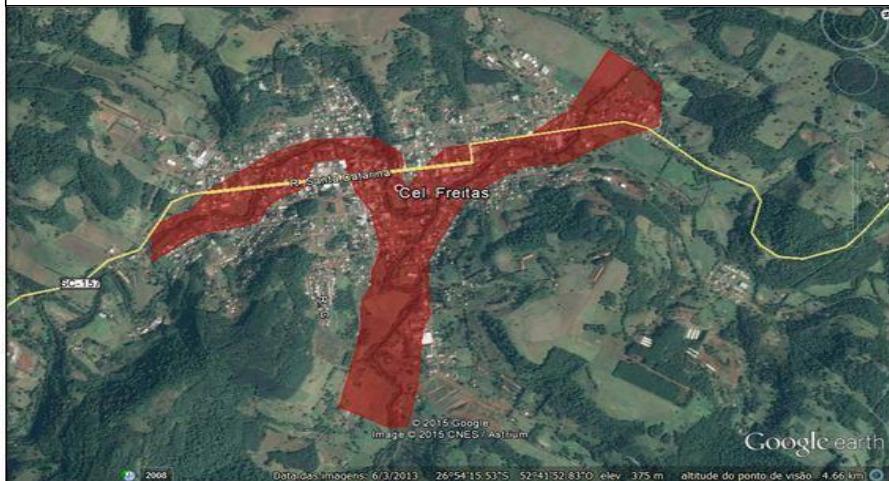
MANCHA DE INUNDAÇÃO

DESASTRE DE JULHO DE 2015

**DESASTRE:****Tipo de desastre:**
Inundação**Volume de precipitação:**
176 mm / 24 horas
(Chapecó)**Área atingida:** Urbana e
Rural**Danos Humanos:**
Mortos: 1
Feridos: 0
Desabrigados: 5 pessoas
Desalojados: 150 pessoas
Desaparecidos: 0**Danos Materiais:**
Casas atingidas: 450
Destruídas: 18
Danificadas: 26**Figura 2: Área atingida na inundaçāo de 2015**

Já no ano de 2015, durante um prolongado período de chuvas no mês de julho, a cidade decretou Estado de Calamidade Pública após ser intensamente afetada pelo processo de inundações no Rio Taquaruçu. O Rio Xaxim, que também apresenta inundações bruscas, foi atingido. Deslizamentos de terra ocorreram de maneira generalizada em toda a cidade, especialmente em áreas de encosta com cortes e aterros mal compactados. A inundações de 2015 apresentou grandes proporções no que tange a área alagada no perímetro urbano. Foram registrados 176 mm de precipitação em um período de 24 horas, ocasionando inúmeros prejuízos com o extravasamento da calha original do rios (figura 2).
